LE SUPERFICI STORICHE NELLA CITTA' CONTEMPORANEA: IL CASO DEL RESTAURO DELLE FACCIATE DEL PALAZZO DELLE SCINTILLE (EX PADIGLIONE 3) NEL QUARTIERE STORICO FIERA DI MILANO

NICOLA BERLUCCHI¹, ALBERTO ARTIOLI², FLAVIA MAINARDI³,
FEDERICA COGLIATI⁴

The contribution focuses on the recently completed restoration works of facades, it describes the approach to the restoration project of a highly reworked modern architecture immersed in a contemporary neighborhood, it summarizes the methodological lines followed (from calibration of diagnostics to works accomplishments) and analyzes the critical issues. It focuses in particular on the issues of superfluous elements removal, conservation and diagnostics for modern materials (both concrete surfaces, and large glazed diaphragms), as well as on the theme of the recomposition of the final building image.

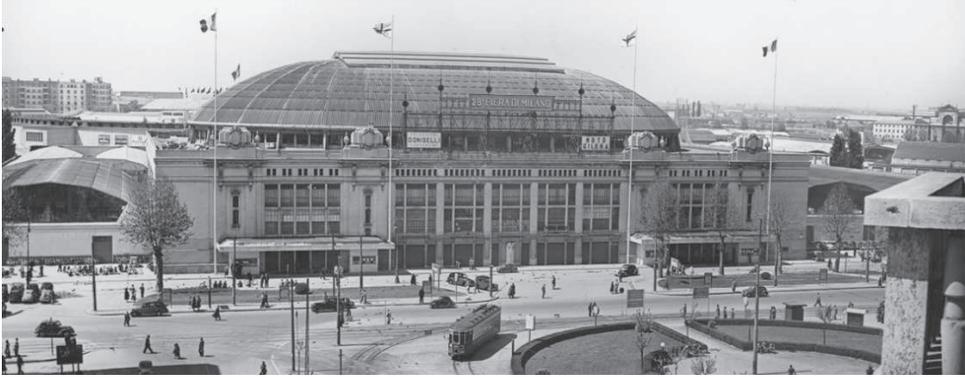
Figura 1 – La facciata principale in un'immagine storica

Rivolta verso il centro storico di Milano, è simmetrica rispetto ad un asse verticale e scandita da quattro massicce partiture architettoniche decorate (storicamente sovrastate da coronamenti a volute e dotate di tre grandi pensiline con cupole in ferro e vetro, ora perduti) seguendo un'interessante alternanza di pieni, che rigirano sulle facciate nord e sud, e vuoti, costituiti da una membrana vetrata ritmata dagli esili profili in ferro dei serramenti e della struttura portante a travi e pilastri.

Orizzontalmente sono distinguibili tre livelli che coinvolgono pieni e vuoti: il livello inferiore è costituito da un basamento modanato che ospita gl'ingressi al padiglione; nella fascia centrale, contenuti tra due cornici marcapiano, si trovano due livelli di grandi vetrate e, sulle partiture, due ordini di finestre; il coronamento ospita l'ultimo livello di finestrelle e un importante cornice modanato.

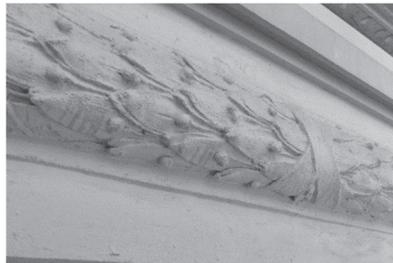
Fig. 4 - Leone in restauro

Gli elementi decorativi presentano un programma figurativo a tema naturale e sono stati eseguiti a stampo secondo la tecnica del doppio getto di supporto (con *tondinello* o *spranga* per l'irrigidimento) e di finitura. Pezzi di questo tipo sono stati rilevati in varie zone delle facciate, poi catalogati e suddivisi per tipologia, ad esempio: le modanature del basamento e gli elementi plastici delle parti sommitali (cordoni floreali, ovuli e ghirlande, teste di leone, modiglioni etc figg.4-5-6).

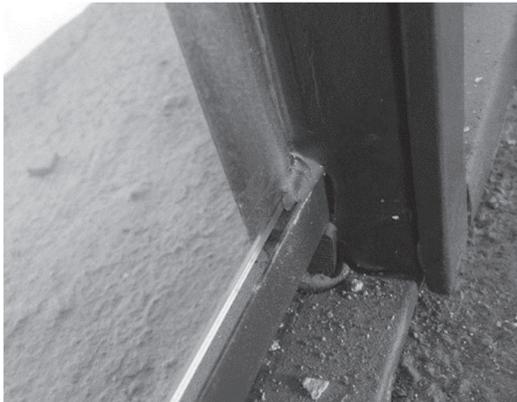
Figura 7 – fessura per microventilazione

Sono state restaurate le finestre esistenti della facciata est e dei vani scala a nord e sud, mentre gli altri serramenti, non recuperabili e di difficile reperibilità sottoforma di prodotto moderno, sono stati sostituiti con profili nuovi e sottili per una resa finale analoga all'esistente. Il progetto prevede la futura realizzazione di una controfacciata interna con profili ad alto isolamento termico; per evitare gli stessi danni da condensa già riscontrati sui serramenti sostituiti è stato messo a punto un sistema che convertisse le vetrate storiche restaurate in una facciata ventilata tramite la realizzazione di fessure alle estremità (Fig.7).

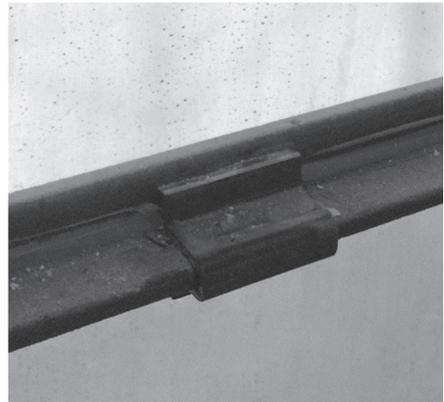
Figura 8 – “clip” di fissaggio

Per garantire il rispetto delle norme sono state sostituite le lastre esistenti con vetri accoppiati stratificati antinfortunistici e PVB fissati grazie a ritegni meccanici tipo clip (Fig. 8), appositamente progettati e realizzati per perseguire una sostanziale invisibilità dall'esterno ed un'ottima integrazione al profilo esistente all'interno.

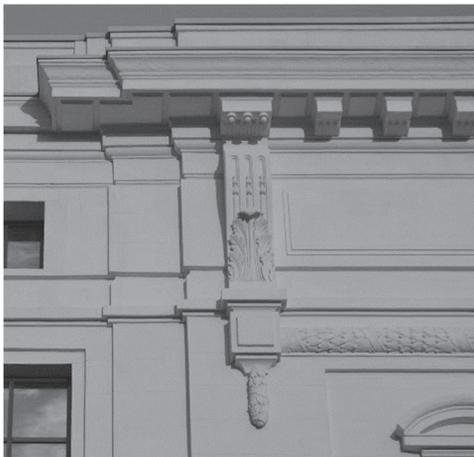
Figura 7 – decorazioni restaurate

Mentre sul lato Est l'istanza conservativa è stata la principale protagonista dell'intervento (Figura 7), a Ovest, Sud e Nord sono emerse con più incisività le tematiche della rimozione delle superfetazioni, delle reintegrazioni (nelle superfici e nei volumi), oltre che della definizione di un nuovo disegno delle vetrate. Le superfetazioni sono state rimosse, salvo interventi che hanno coinvolto parti strutturali dell'edificio, il cui impatto è stato mitigato e raccordato con l'accenno, tramite incisioni, volumi semplificati ad oggetto ridotto, delle decorazioni perdute.

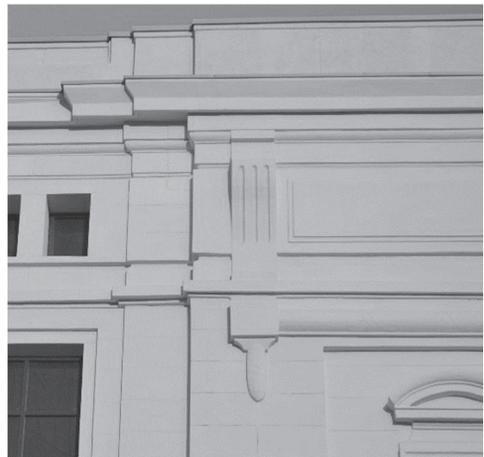
Figura 8 - decorazioni reintegrate

Le perdite di elementi quali cornicioni, modiglioni, mensole, cordoni floreali etc. sono state reintegrate seguendo la stessa linea di pensiero: volumi a disegno semplificato, con decorazioni incise sui pezzi e dall'oggetto ridotto, per valorizzare e restituire un'immagine generale coerente (Figura 8).

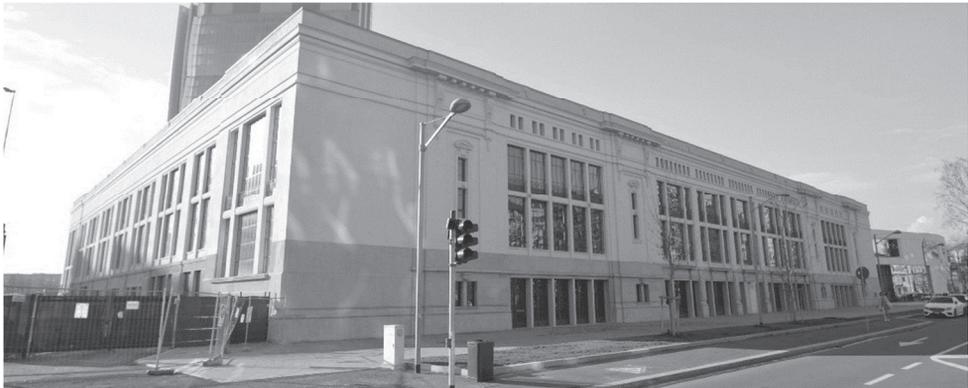
Figura 9 - la facciata Est dopo il restauro

Il parapetto sommitale è stato trattato con una nuova graniglia dalla tonalità calda, sulla porzione centrale a finte lastre è stata applicata una doppia stabilitura pigmentata con velatura finale ai silicati di potassio (che ben si comportano sui materiali cementizi) e il basamento è stato rifinito con una velatura di raccordo per le lacune reintegrate e un trattamento protettivo antigraffiti (Figg.9 e 10).
