MATERIALI E STRUTTURE

PROGETTO RESTAURO

Restauro e adeguamento normativo di un teatro all'italiana: il Sociale di Camogli

NICOLA BERLUCCHI, SILVIA CIGOGNETTI

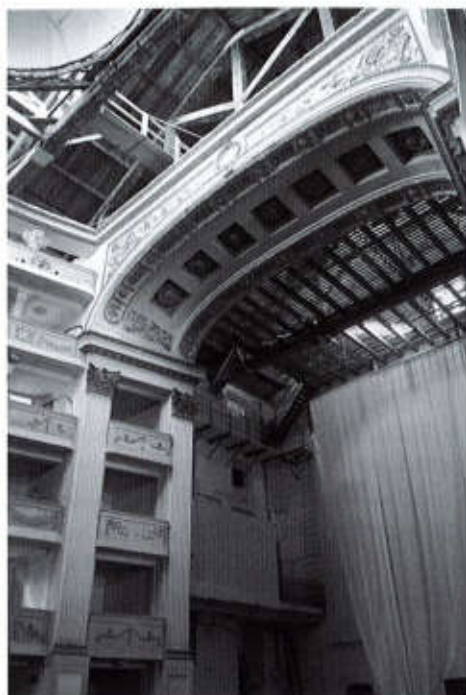
Fig. 1. Vista della copertura prima del restauro, da cui si scorge la cupola apribile realizzata negli anni Trenta.

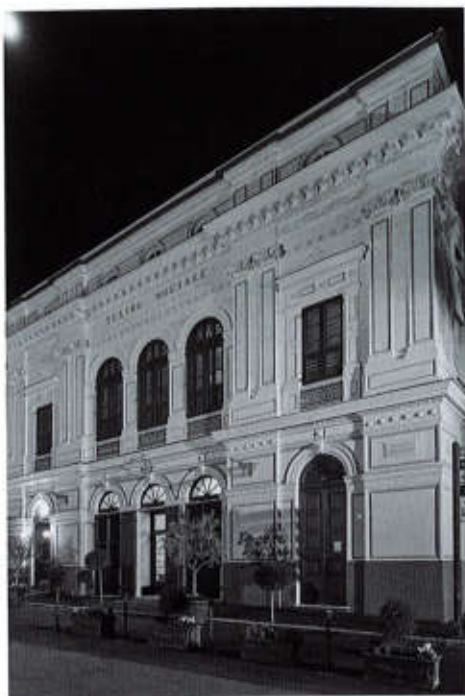
Fig. 5. Esterno del teatro dopo la fine dei restauri, in cui si ripropone la bicromia tipica genovese.

Per la facciata monumentale si è scelto di riportare alla luce e restaurare gli abbinamenti cromatici degli anni Trenta (Fig. 5), nei toni del bianco e del nero, eliminando

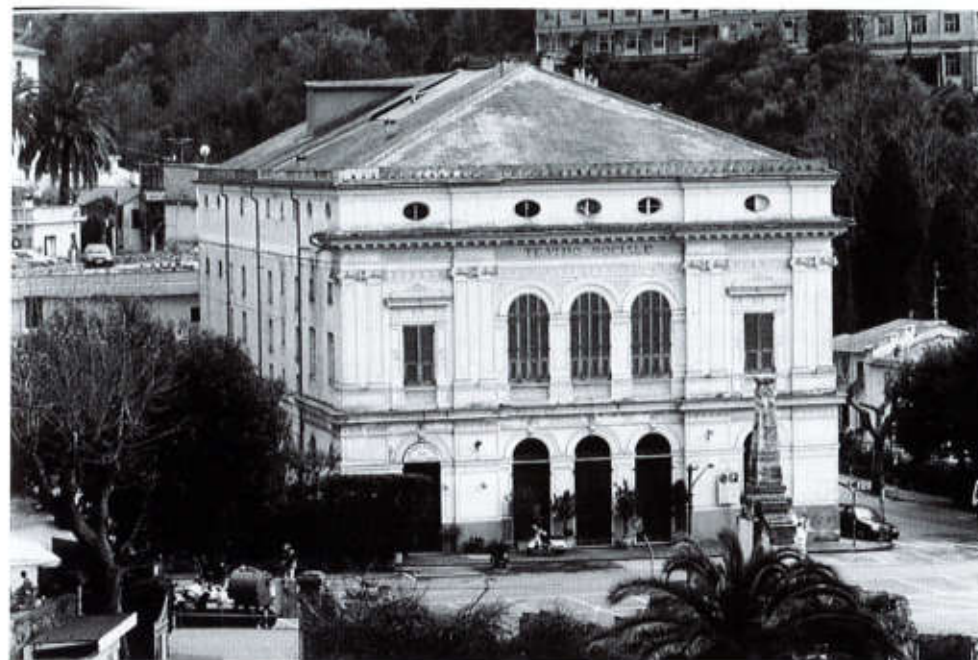
Fig. 6. Vista della facciata prima del restauro, con la tinta ocra degli anni Ottanta.

la tinta color ocra realizzata negli anni Ottanta (Fig. 6). Tali scelte sono state suffragate da approfondite indagini storiche e stratigrafiche che hanno consentito di ricostruire l'evoluzione cromatica dell'edificio.

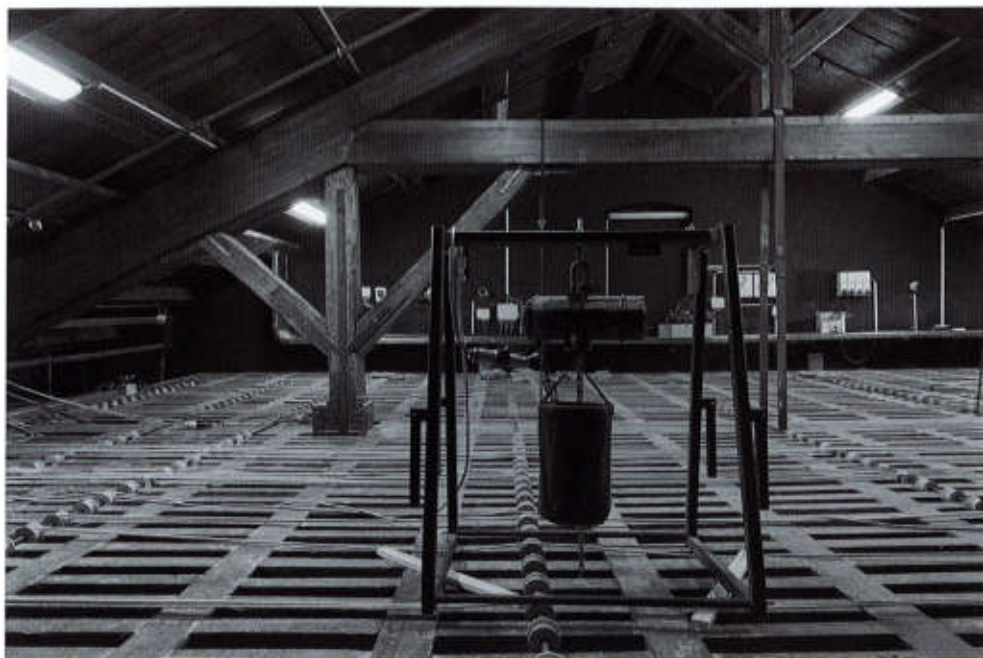
Fig. 15. Dettaglio della macchina scenica e delle capriate in legno consolidate (foto Leo Torri).

gli elementi strutturali dell'edificio²³, rinforzando le travi di sostegno dei palchetti, le capriate del tetto (Fig. 15), la struttura della graticcia e i pilastri, questi ultimi mediante l'inserimento di fasce in carbonio e malte appositamente progettate²⁴.
